## SOS Montage Typs b. Rest. von W.G. u. Kemp u. Skiff 27.5.2026

Wisa Gloria/ Kemp Kinder Fahrzeuge/ Sitz Stellring-Schraube **abgebrochen**.

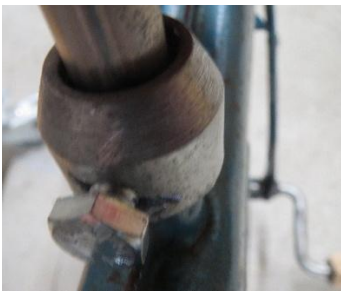
Man sieht da den Schrauben Schlitz eingesägt.

**Vorgehen der Gew. Reparatur**, für das ganze abgebrochene Gew.  $\frac{1}{4}$ » UNC herauszunehmen.

**Gew. gerade abfeilen; Leeres** Eisen Säge Blatt nehmen und in Kopf Schraubenzieher Schlitz einsägen, dann mit Durchschlag in den gesägten Schlitz nach Links mit Hammerschlag lösen, dass Gew. lösen. Dann evt. nochmals mit Eisen Säge Blatt, nach sägen, für den Schraubenzieher Nr.3 genau ansetzen, fest auf den Schraubenzieher drücken, und mit Wasserpumpen Zange am Griff Unter grossem Druck Gew. heraus drehen.

Am schnellsten u. einfachsten, grosser Erfolg so. Zeit max. 30 Min. m.Gew. nachschneiden. Ich komme, mit der Bohrmaschine nicht Hin. **Mechaniker Erlebnisse**.
